**COMUNE DI MASCALI**  
Città Metropolitana di Catania

**Verbale n. 1/2018**

Verifica stato dei luoghi delle strutture sportive del territorio.

**OGGETTO: LAVORI URGENTI DA ESEGUIRE NEL CAMPO SPORTIVO SITO NELLA FRAZIONE NUNZIATA VIA PIEDIMONTE.**

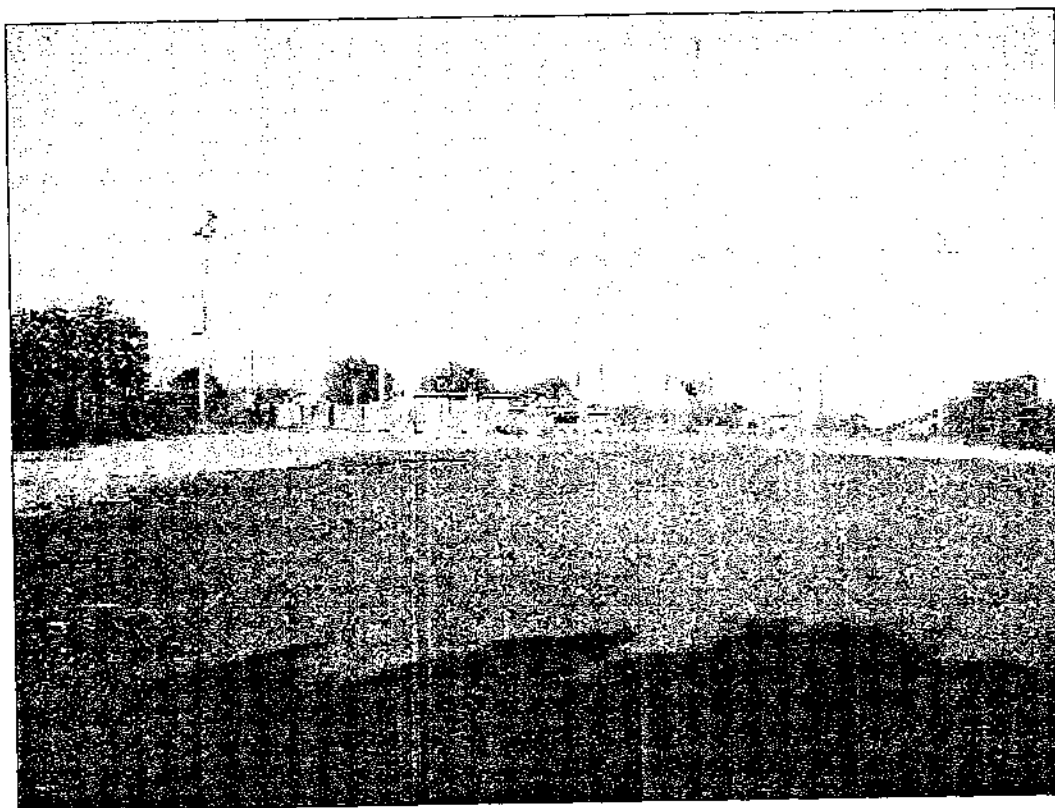
<b>Tav.</b> <b>1</b>	<b>Planimetria</b> <b>Foto</b>
-------------------------	-----------------------------------

**Campo Sportivo**

**Frazione Nunziata di Mascali Via Nunziata-Piedimonte**

1. Demolizione muro pericolante in blocchi lungo la via Piedimonte, e ripristino muretto sottostante come allo stato originario con posa di ringhiera di sicurezza;
2. Sistemazione ingresso carraio dell'area di gioco in quanto a seguito di un maldestro tentativo di furto è stato danneggiato;
3. Pulitura generale erbacce e rovi oltre sabbia vulcanica;
4. Completamento di opere varie, tra i quali la posa in opera di cancelletto di chiusura campo di calcio e zona spogliatoi in quanto inagibili, ripristino recinzione esistente ove danneggiata, etc..
